## Limite di usura / immagini di usura dischi dei freni

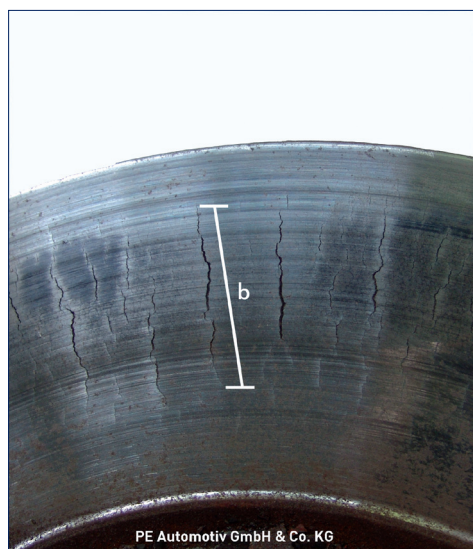
Le rigature sulla superficie dei freni con una larghezza e profondità max. di 1,5 mm sono consentite se non superano il 75% della superficie.

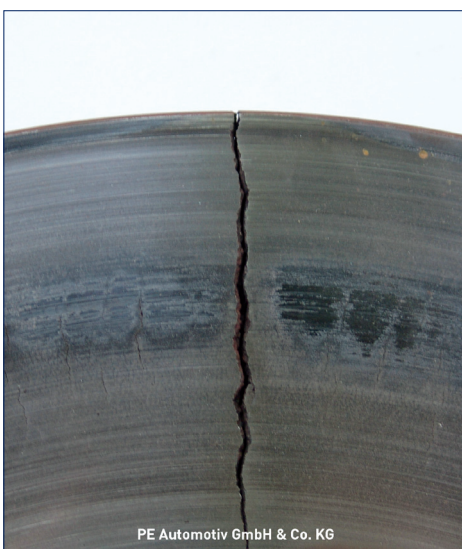
I dischi dei freni con incrinature passanti sulla superficie dei freni o incrinature passanti fino al canale di raffreddamento non sono consentiti e devono essere sostituiti per l'intero asse.

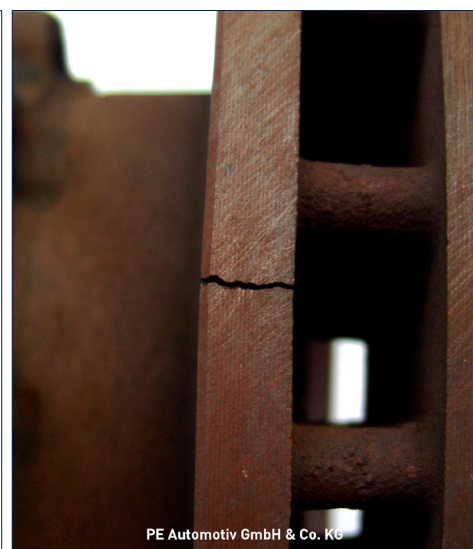
I dischi dei freni con sollecitazioni termiche elevate (colorazione rosso cammino nel canale di raffreddamento), le incrinature passanti fino al canale di raffreddamento non sono consentiti, si devono sostituire i dischi dei freni dell'intero asse.
