## Limite di usura / immagini di usura dischi dei freni

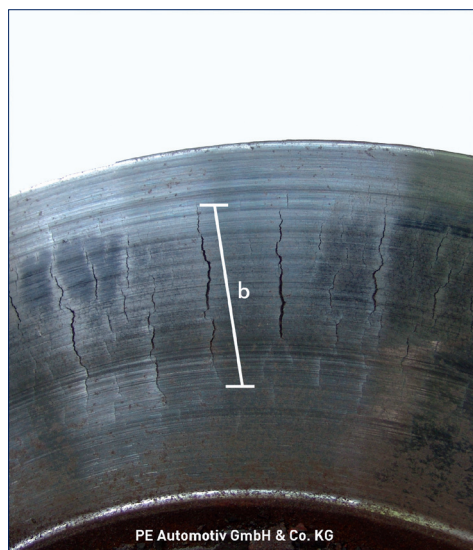
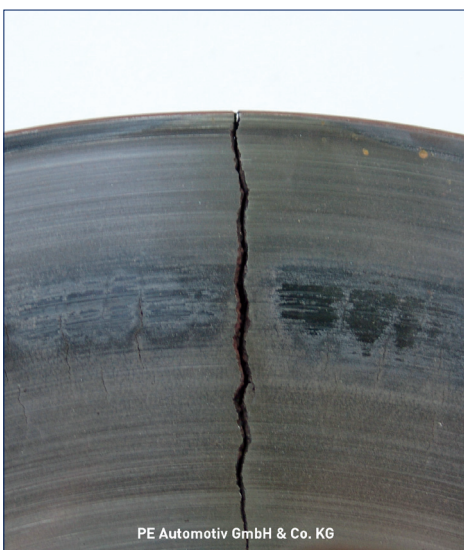
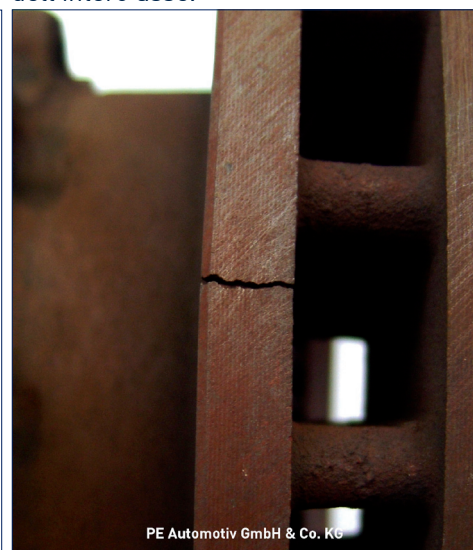
I dischi dei freni con sollecitazioni termiche elevate (colorazione rosso camino nel canale di raffreddamento), le incrinature passanti fino al canale di raffreddamento non sono consentiti, si devono sostituire i dischi dei freni dell'intero asse.
