## Limite de desgaste / Aspectos de desgaste dos discos de travão

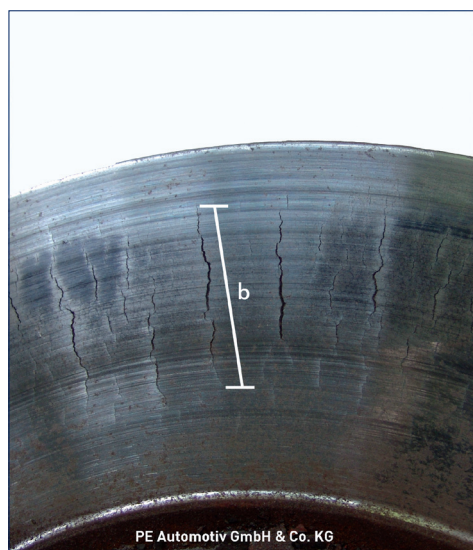
Fendas na superfície de travagem com uma largura e profundidade máximas de 1,5 mm são admissíveis se não excederem 75% da superfície der travagem.

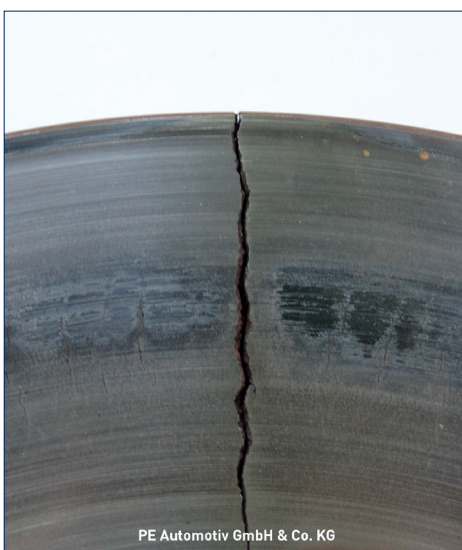
Discos de travão com fendass contínuas na superfície de travagem ou fendidos até ao canal de refrigeração são inadmissíveis e devem ser substituídos por eixo.

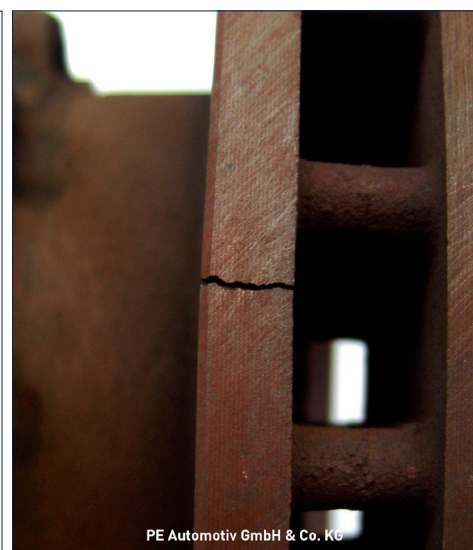
Discos de travão com esforço térmico aumentado (vermelhidão como brasas no canal de refrigeração) fendidos até ao canal de refrigeração são inadmissíveis e devem ser substituídos por eixo.
