## Limite de desgaste / Aspectos de desgaste dos discos de travão

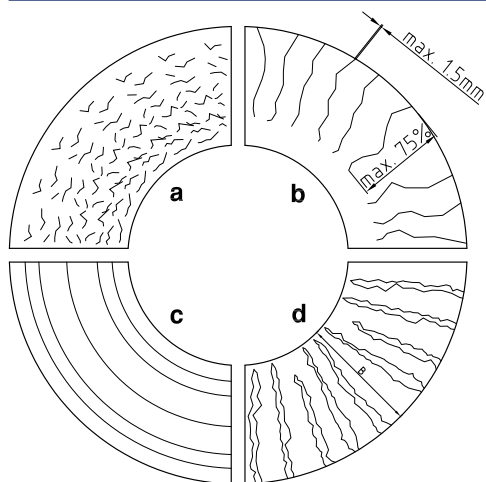
Verificar os discos de travão quanto a estrias e fissuras. Na figura estão representados quatro aspectos de desgaste diferentes de um disco de travão.

- a) Fissuras em forma de rede são admissíveis.
- b) Fendas na superfície de travagem com uma largura e profundidade máximas de 1,5 mm são admissíveis se não excederem 75% da superfície der travagem.
- c) Estrias na superfície de travagem são admissíveis se não forem mais profundas do que 1,5 mm.
- d) Discos de travão com fendas contínuas na superfície de travagem são inadmissíveis e devem ser substituídos por eixo.

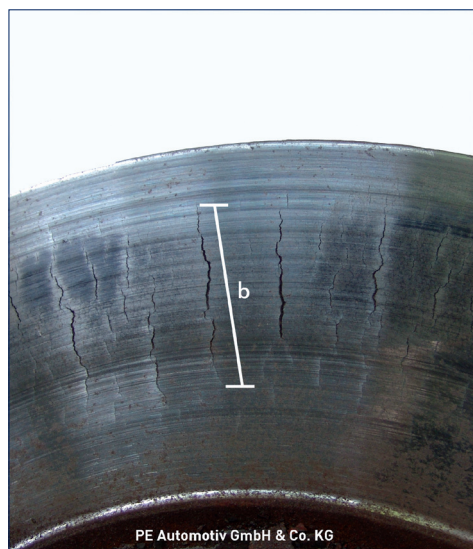
Fendas na superfície de travagem com uma largura e profundidade máximas de 1,5 mm são admissíveis se não excederem 75% da superfície der travagem.

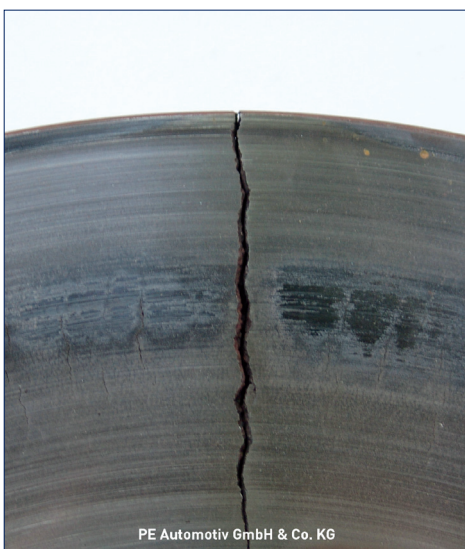
Discos de travão com fendass contínuas na superfície de travagem ou fendidos até ao canal de refrigeração são inadmissíveis e devem ser substituídos por eixo.

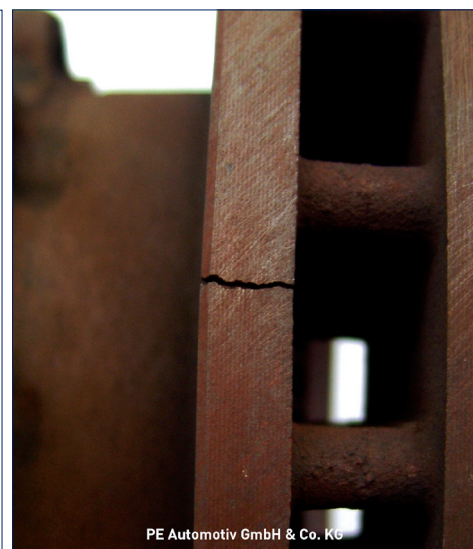
Discos de travão com esforço térmico aumentado (vermelhidão como brasas no canal de refrigeração) fendidos até ao canal de refrigeração são inadmissíveis e devem ser substituídos por eixo.
